هرم الملك إيل الروماني... شاهد على المكبّ

مجتمع | تحقيق | رحيل دندش | الأربعاء 25 نيسان 2018

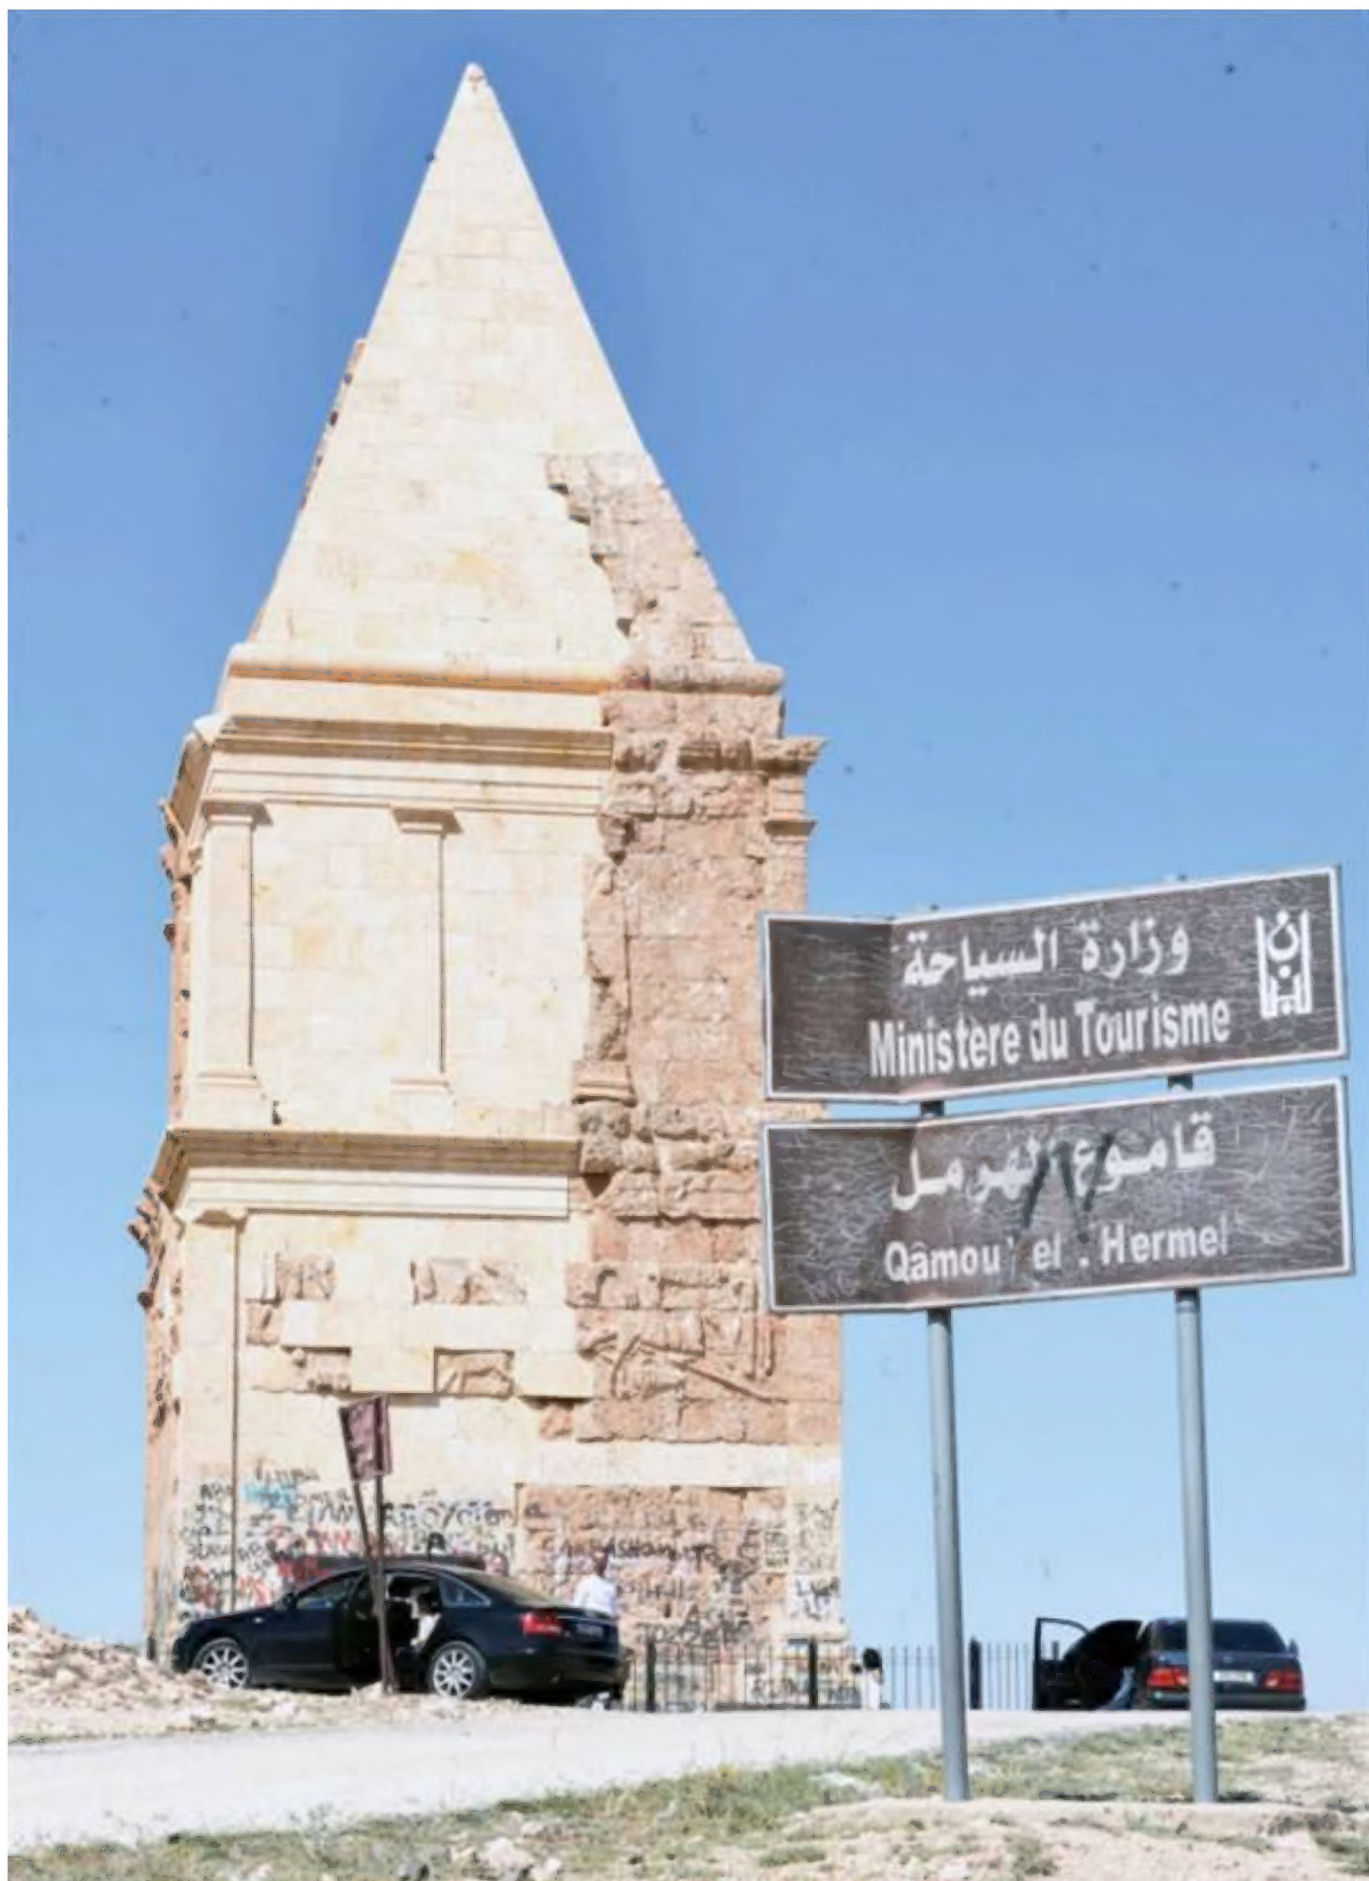
ماهية القاموع لا تزال لغزاً لخبراء الآثار حتى الآن (حيدر قانصوه)

ماهية القاموع لا تزال لغزاً لخبراء الآثار حتى الآن، لكنه «مبدئياً معلوم روماني» بحسب عالمة الآثار لور سلوم. وتضيف لـ«الأخبار»: «هناك شاهد وحيد يشبهه موجود في منطقة ريلة السورية». وأشارت الى أن مديرية الآثار أجرت حفرة في المعلم قبل ترميمه عام 2003، «ولم نكن متأكدين إن كان مدفناً أو شاهداً على شيء أو يمثل مملكة ما، لكن الحفريات لم تحلّ اللغز». ولفتت الى أن هذه النتيجة هي نفسها التي توصلت إليها البعثة الفرنسية التي حفرت في المعلم عام 1931، قبل أن ترممه بعدما كادت الزلازل وعوامل الزمن تطيح به.

يبلغ ارتفاع الهرم نحو 26 متراً، أي 45 مدمكاً من الحجر الصخري. عرض الواجهة من الناحية السفلية 950 سنتيمتراً، وهو ينقسم إلى ثلاثة أقسام: القسم السفلي يتألف من 11 مدمكاً يعلوها «كورنيش» على شكل خطوط أفقية متوازية الأضلاع تلتف حول الهرم، بارزة نحو 30 سنتيمتراً من الواجهة. ويحتوي هذا الجزء بجهاته الأربع على نقوش عن الصيد البري لأشخاص وغزلان تطاردها كلاب. الجزء الثاني يتألف من ثمانية مداميك، وتبرز من الواجهة أربعة أعمدة ملتصقة وبارزة نحو 15 سنتيمتراً عن بطن الهرم. أما الجزء الأعلى من الهرم فتبدأ قاعدته بشكل نصف دائري وتلتف أفقياً على جوانب الهرم، ومنه تنطلق قاعدة الهرم النهائية بحيث تشبه رأس المسلة، مما حمل البعض على الاعتقاد أن بناء الهرم متأثر بالحضارة الفرعونية خصوصاً أن روايات تاريخية تؤكد مرور رعمسيس الثاني في إحدى حملاته بهذه المنطقة. فيما يؤكد آخرون أن البناء روماني لكنه ذو طابع خاص ومميز عن الآثار الرومانية الأوروبية والآثار الرومانية الشرقية. وتذهب التفسيرات إلى أنه بني على هذه التلة بما يشبه برجاً للمراقبة تحوطا للجيوش الغازية، ودليلاً للقوافل التجارية والعسكرية التي كانت تصل من جبل مروراً بقلعة فقرا وأفقا وقلعة بعلبك واللبوة ثم الهرمل وحمص ومملكة تدمر.
